SV**Påfrostning DME kombi – 0°, modifierad**

EN**Ice build up on DME combi – 0°, modified**

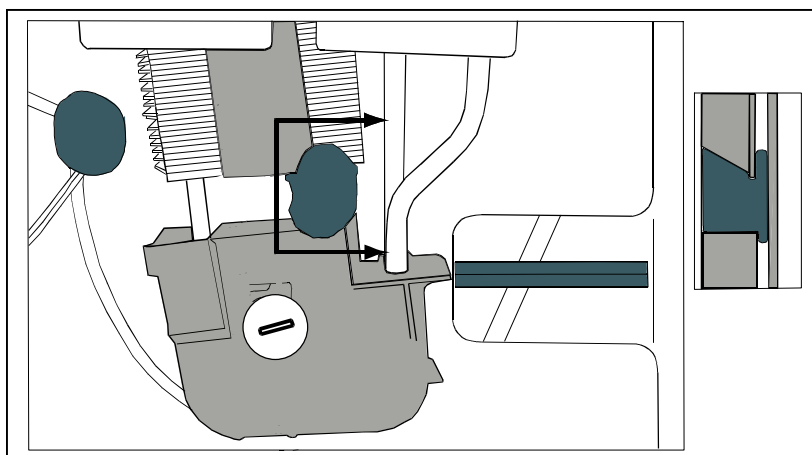
För att förhindra påfrostning på DME kombi med 0°-fack, appliceras tätningsmedel och tätningslist enligt bild nedan. Observera att tätningsmedlet vid evaporatorn helt måste fylla gapet mellan innermantel och evaporatorkåpa. Detta förhindrar flödet av varm luft att passera mellan hållaren och evaporatorn i stället för att passera genom evaporatorn. Ett felaktigt luftflöde leder till att sensorn värms upp fortare än evaporatorn, och därmed att is bildas på evaporatorn och evaporatorkåpan. Tätningen vid kabelgenomföringen hindrar att fuktig luft läcker in och skapar frost. Kit nummer 96 00 17-46/5 består av 2 x 25 gram tätningsmassa, plus 70 mm tätningslist. Beställes från DistriParts Torsvik.

To prevent the ice build up on DME combi with 0° compartment, sealing mastic should be implemented as shown on the picture below. Note that the sealing mastic at the evaporator has to totally fill the gap between inner liner and evaporator cover. This will prevent the airflow from passing between holder and evaporator without passing the evaporator. An incorrect airflow results in that the sensor is warming up faster than the evaporator, and therefore ice will build up on evaporator and evaporator cover. The sealing mastic at the cable inlet prevents humid air from leaking in and cause frost.

Kit number 96 00 17-46/5 consists of 2 x 25 grams of sealing mastic, and a 70 mm long sealing strip. To be ordered from DistriParts Torsvik.

As an additional action to secure the defrost, the software in the display board has been modified.
